# برنامج المسار الوظيفي للعاملين بقطاع مياه الشرب والصرف الصحي

## دليل المتدرب

### الاجراءات المتبعة لحل المشاكل الشائعة فى نظم امداد مياه الشرب

كيميائي مياه- الدرجة الثانية

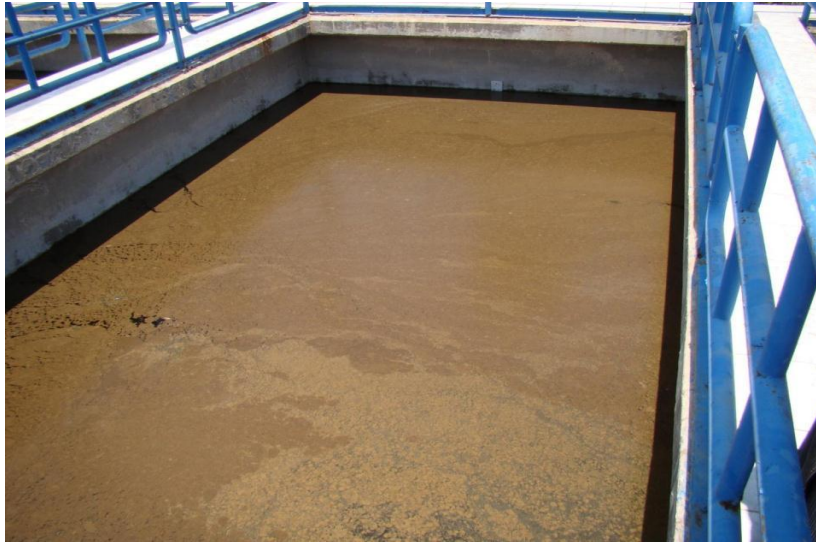
#### • وصف المشكلة :

- وجود طبقة من الرغاوى اعلي سطح مياه المروقات

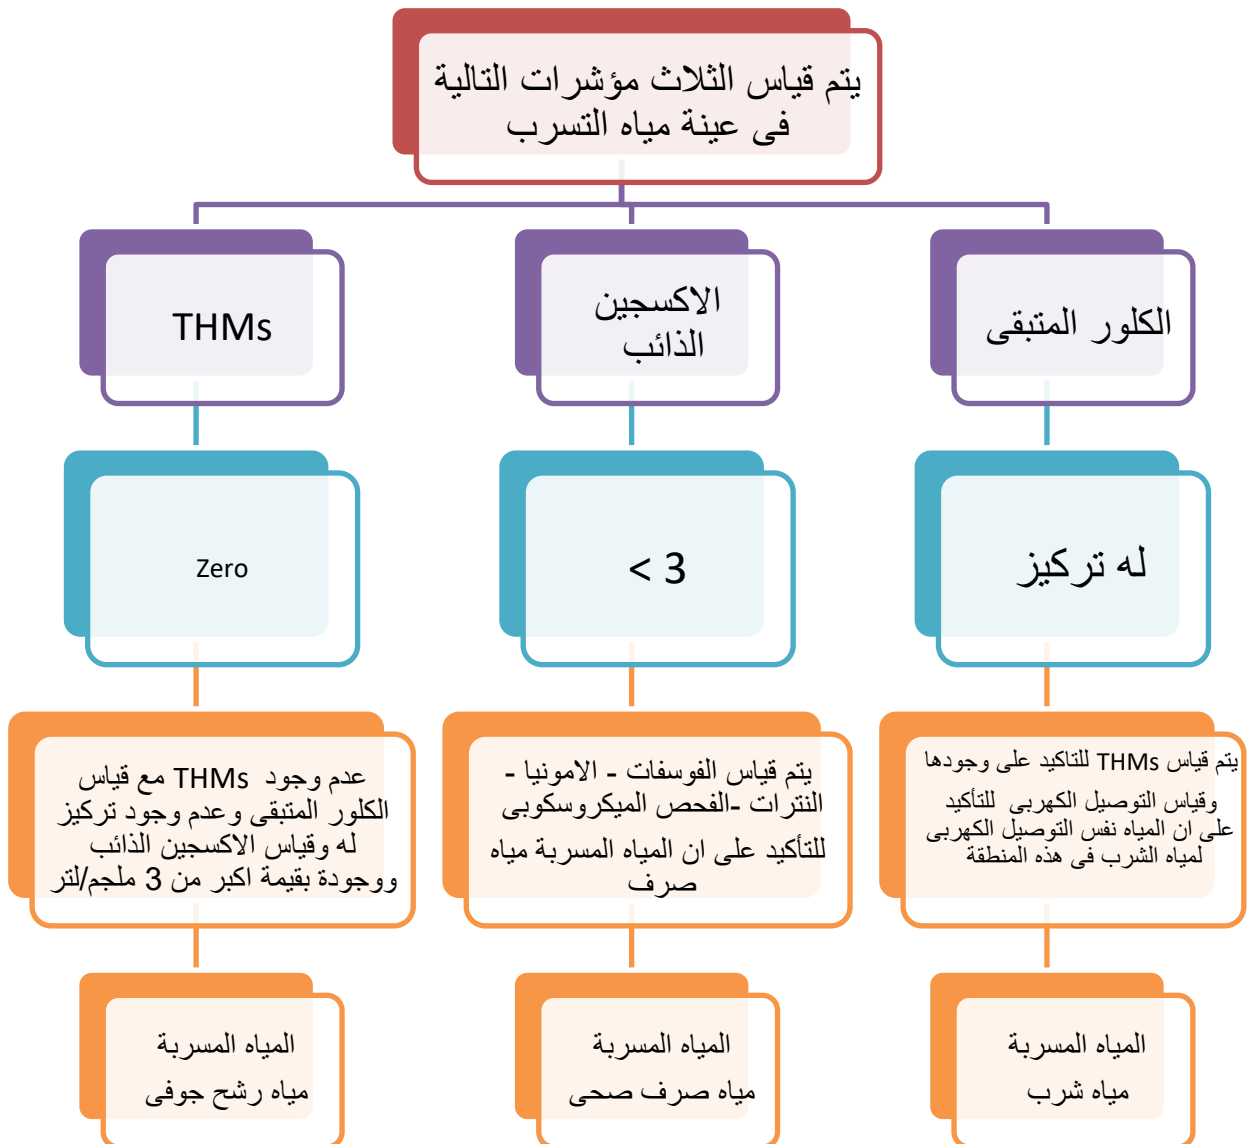
- يتم قياس نسبة الاكسيجين الذائب بالمعمل و في حالة ان قيمة الاكسيجين الذائب اقل من 3 جزء في المليون يرجح أن تكون العينة صرف صحي .
- يتم قياس نسبة النترات و الفوسفات و في حالة وجودها بنسب عالية عن ما تم قياسه في العينات المرفوعة من منازل المواطنين يرجح ان تكون مياه صرف صحي .
- يتم فحص طحلي و مقارنتها بالعينات المرفوعة من منازل المواطنين
- وجود THM دلالة علي انها مياه شرب.
- يتم ربط الشواهد والملاحظات الحقلية مع نتائج التحاليل لتحديد نوعية المياه المتسربة.
- يتم الاستعانة بالمخطط التالي لتحديد نوعية المياه المتسربة .
